ВИЗУАЛЬНОЕ ОБСЛЕДОВАНИЕ ТЕХНИЧЕСКОГО СОСТОЯНИЯ БЕСХОЗНЫХ ГИДРОТЕХНИЧЕСКИХ СООРУЖЕНИЙ САРАКТАШСКОГО РАЙОНА ОРЕНБУРГСКОЙ ОБЛАСТИ С УЧЕТОМ РЕТРОСПЕКТИВЫ

Ключевые слова: гидротехнические сооружения, деградация, состояние, пруд, плотина.**VISUAL SURVEY OF THE TECHNICAL CONDITION OF ABANDONED HYDRAULIC CONSTRUCTIONS IN THE SARAKTASH DISTRICT OF ORENBURG OBLAST, TAKING INTO ACCOUNT HISTORICAL DATA**

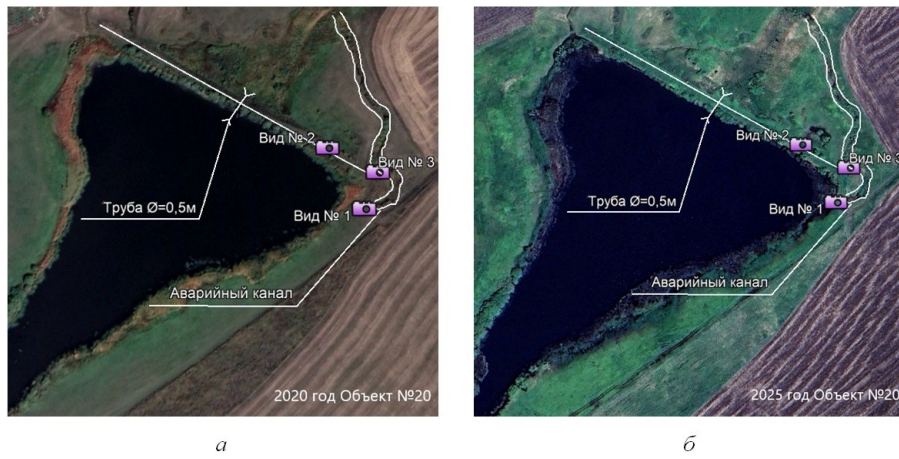
Рисунок 1 - Ретроспективные снимки объекта № 20 за 2020 г.(а), 2025 г.(б)
DOI: <https://doi.org/10.60797/mca.2026.72.3.2>

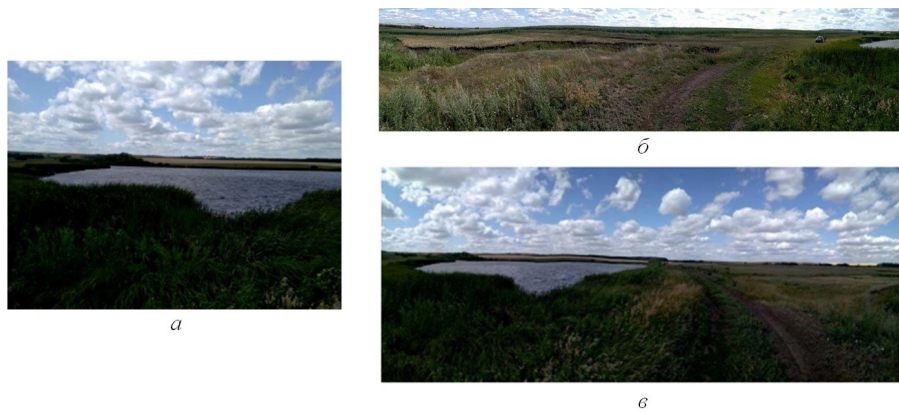
Рисунок 2 - Фотофиксация объекта № 20 по видам рис. 1: вид 1(а), вид 2(б), вид 3(в)

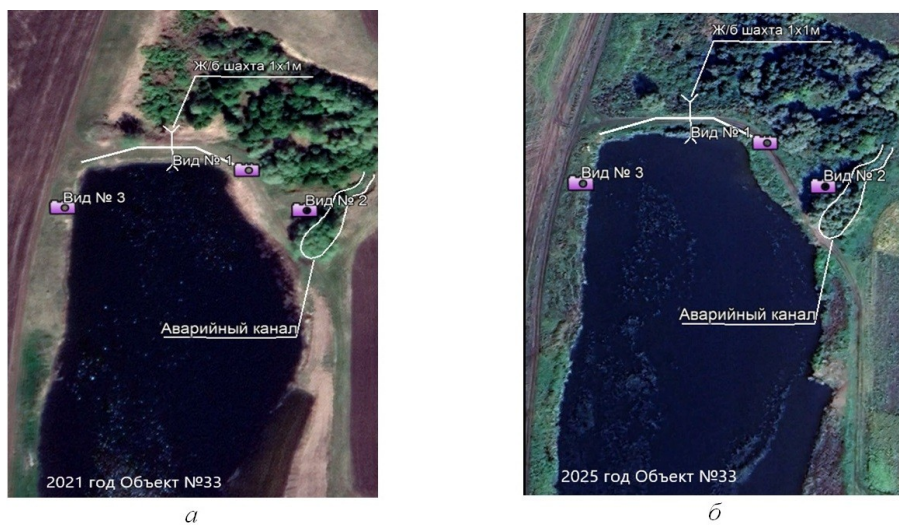
Рисунок 3 - Ретроспективные снимки объекта № 33 за 2021 г.(а), 2025 г.(б)

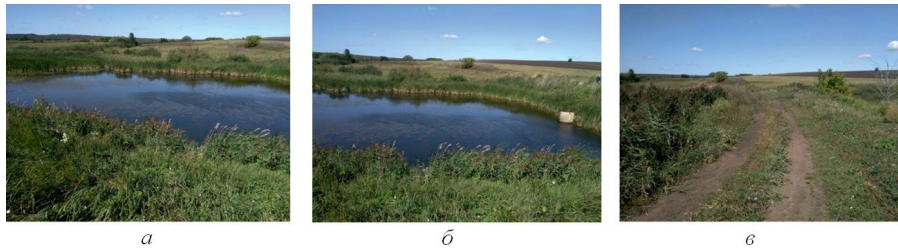
Рисунок 4 - Фотофиксация объекта № 33 по видам рис. 3: вид 1(а), вид 2(б), вид 3(в)
DOI: <https://doi.org/10.60797/mca.2026.72.3.5>

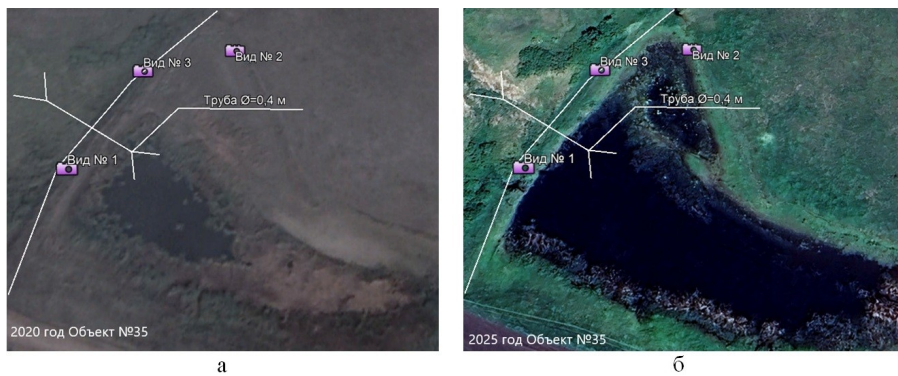
Рисунок 5 - Ретроспективные снимки объекта № 35 за 2020 г.(а), 2025 г.(б)
DOI: <https://doi.org/10.60797/mca.2026.72.3.6>

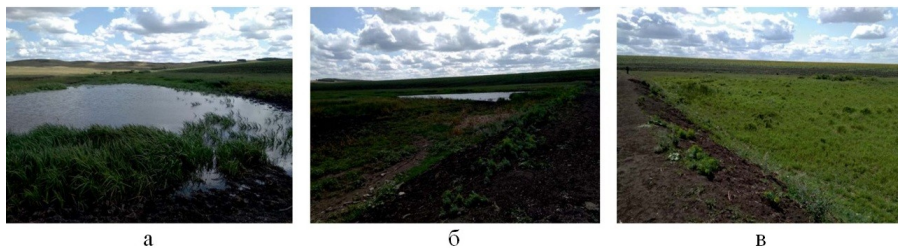
Рисунок 6 - Фотофиксация объекта № 35 по видам рис. 5: вид 1(а), вид 2(б), вид 3(в)
DOI: <https://doi.org/10.60797/mca.2026.72.3.7>

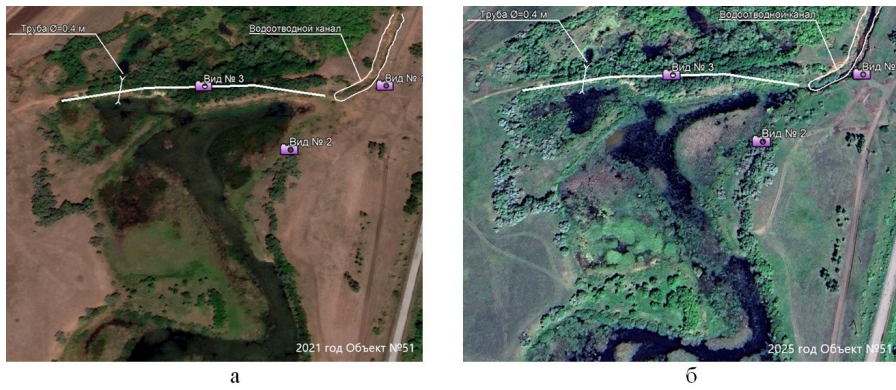
Рисунок 7 - Ретроспективные снимки объекта № 51 за 2021 г.(а), 2025 г.(б)
DOI: <https://doi.org/10.60797/mca.2026.72.3.8>

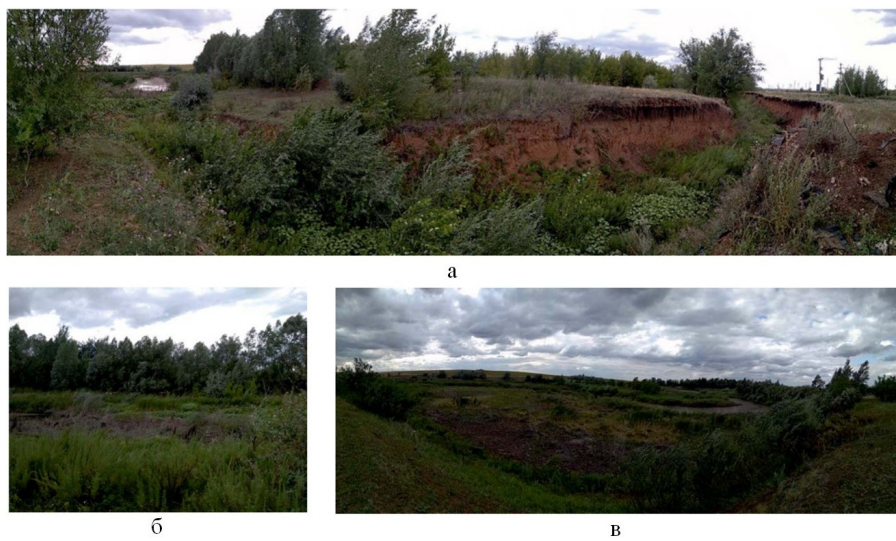
Рисунок 8 - Фотофиксация объекта № 51 по видам рис. 7: вид 1(а), вид 2(б), вид 3(в)
DOI: <https://doi.org/10.60797/mca.2026.72.3.9>

Пруд с ГТС №51 (руч. Черкасский) имеет существенно больший расчётный расход (на порядок выше), что делает потенциально более значимой угрозой при аварийном прохождении паводка — несмотря на то, что объект в аварийном состоянии и, по сути, ГТС на нем не функционирует.

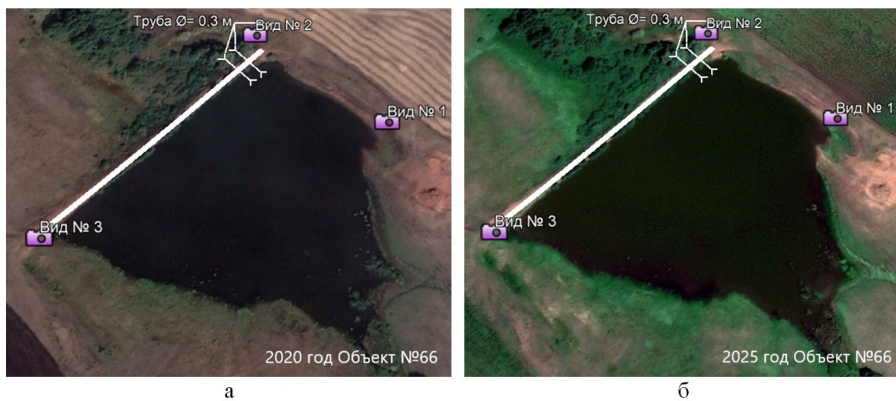
Рисунок 9 - Ретроспективные снимки объекта № 66 за 2020 г.(а), 2025 г.(б)
DOI: <https://doi.org/10.60797/mca.2026.72.3.10>

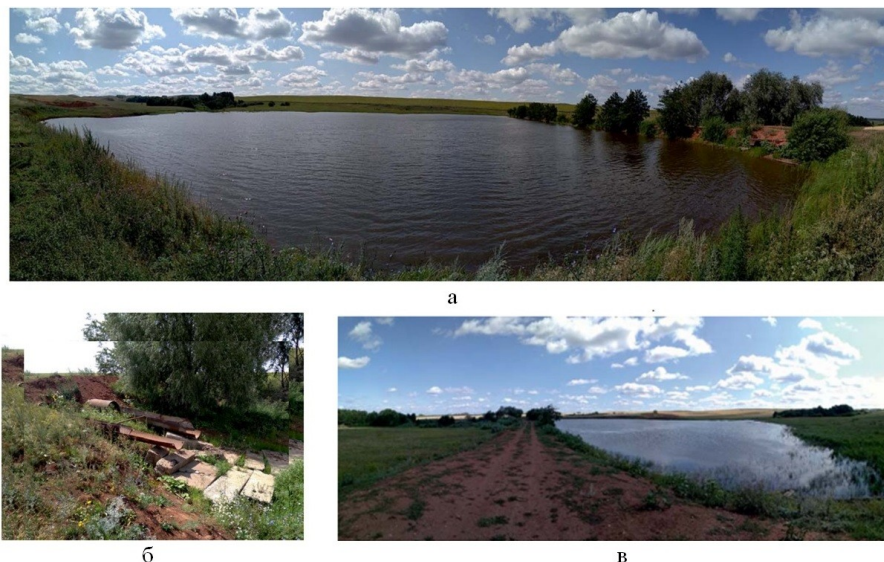
Рисунок 10 - Фотофиксация объекта № 66 по видам рис. 9: вид 1(а), вид 2(б), вид 3(в)
 DOI: <https://doi.org/10.60797/mca.2026.72.3.11>

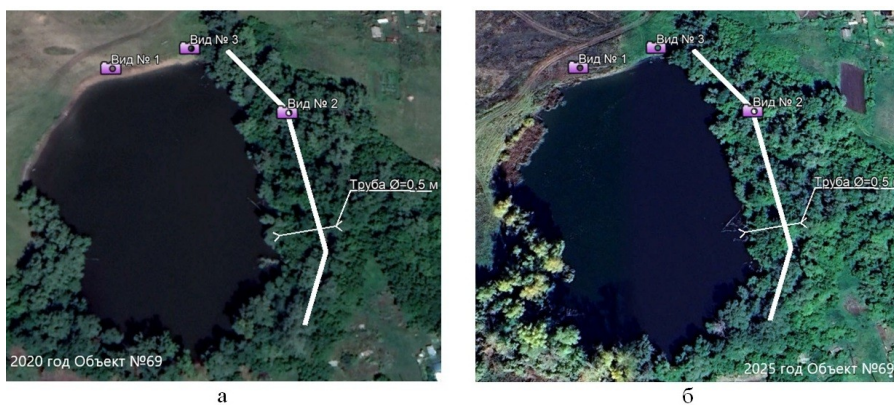
Рисунок 11 - Ретроспективные снимки объекта № 69 за 2020 г.(а), 2025 г.(б)
 DOI: <https://doi.org/10.60797/mca.2026.72.3.12>

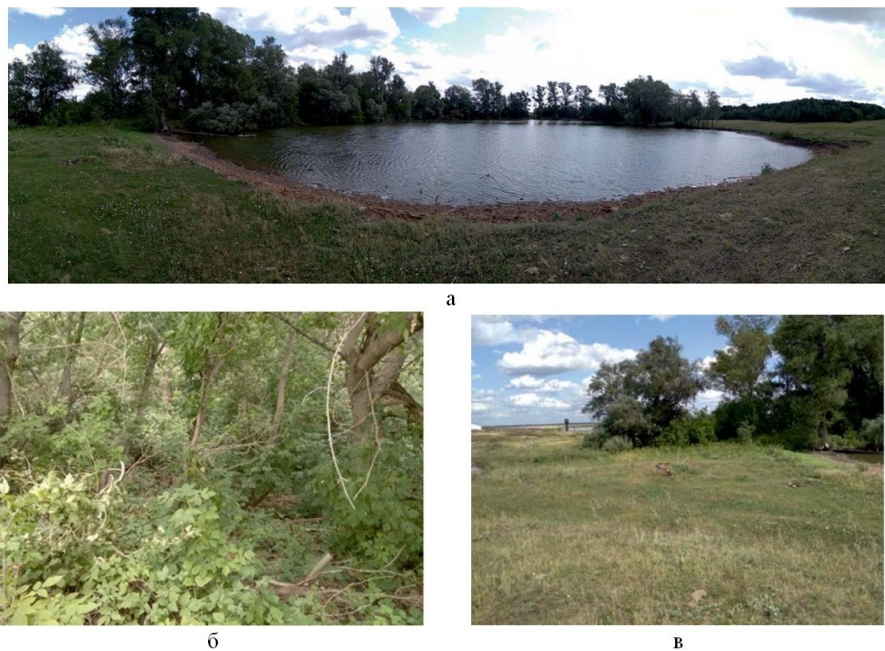
Рисунок 12 - Фотофиксация объекта № 69 по видам рис. 11: вид 1(а), вид 2(б), вид 3(в)

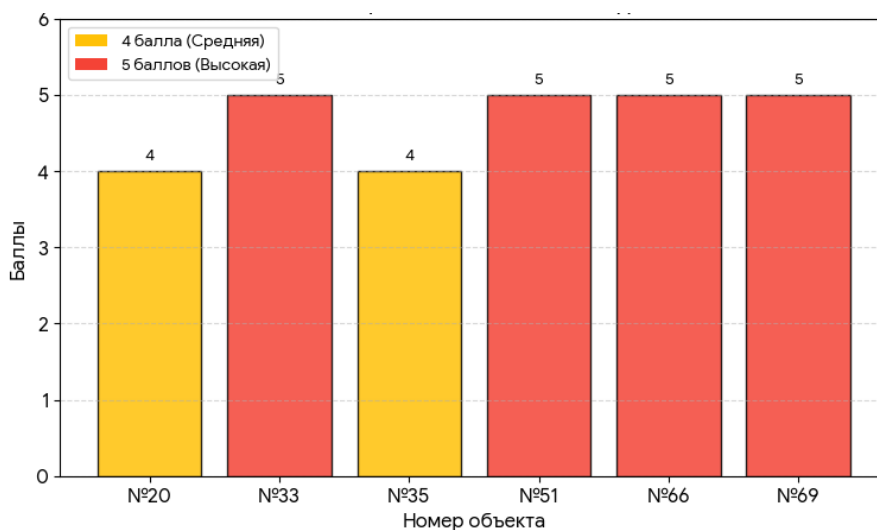
Рисунок 13 - Степень деградации обследованных объектов

Такое разделение и методика оценки степени деградации объекта позволяет визуально быстро определить наиболее критические объекты (№33, №51, №66, №69).

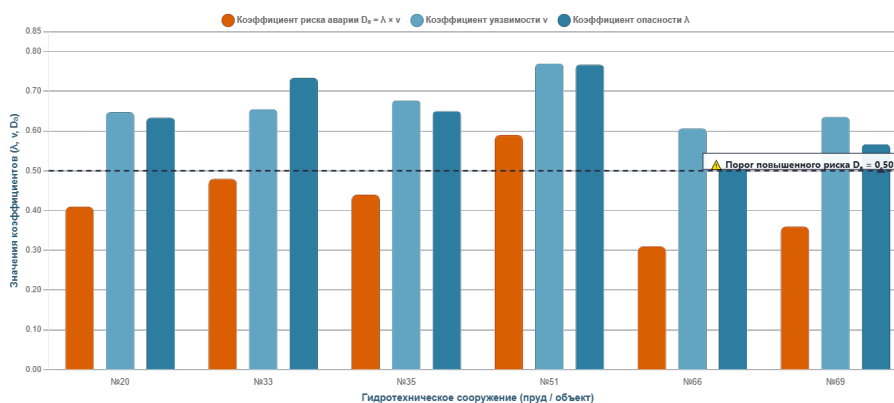
Рисунок 14 - Ранжирование уровня безопасности и риска аварий на гидротехнических сооружениях
DOI: <https://doi.org/10.60797/mca.2026.72.3.23>

Наибольший интегральный риск аварии ($D_a = 0,59$) зафиксирован для пруда №51, что обусловлено максимальными значениями как коэффициента опасности ($\lambda = 0,7667$), так и уязвимости ($v = 0,7695$), связанными с наличием населенного пункта в нижнем бьефе и высоким паводковым расходом. В соответствии с табл. 12 нормативного документа [14] уровень безопасности ГТС квалифицируется как «опасный».

Объекты №66, №69, №20, №35 и №33 демонстрируют высокий уровень риска (D_a равно от 0,31 до 0,48), что требует принятия первоочередных управленческих мер. В соответствии с табл. 12 нормативного документа уровень безопасности этих объектов квалифицируется как «неудовлетворительный уровень безопасности».

1. Признать гидротехнические сооружения фактически отсутствующими.
2. Для прудов № 20, 33, 35, 66, 69 оформить акты ликвидации без проведения рекультивации земель (водонапорный фронт отсутствует, опасного затопления не прогнозируется).
3. Для пруда № 51 (как объекта с максимальным риском) выполнить ликвидацию с демонтажем остатков водопропускных труб и последующим мониторингом овражной эрозии в течение двух лет.
