## ЦЕРКОВЬ ВВЕДЕНИЯ ВО ХРАМ ПРЕСВЯТОЙ БОГОРОДИЦЫ В СЕЛЕ ВОРЗОГОРЫ АРХАНГЕЛЬСКОЙ ОБЛАСТИ. ИСТОРИЯ И АРХИТЕКТУРА

Научная статья

## HISTORY AND ARCHITECTURE OF THE CHURCH OF THE ENTRANCE OF THE THEOTOKOS INTO THE TEMPLE (THE VVEDENSKAYA CHURCH) IN THE VORZOGORY VILLAGE, ARKHANGELSK REGION

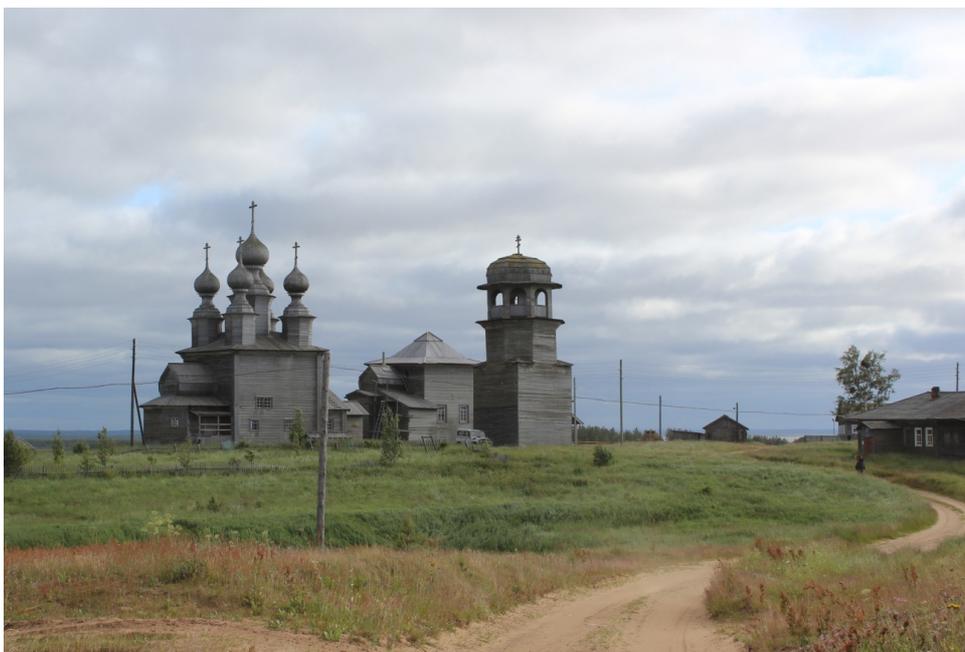
Рис. 1 – Комплекс Ворзозгорского погоста. Фото автора. 2019 г.

Статус крупной монастырской вотчины определил не только характер хозяйственной деятельности в Ворзогорах, но и оказал значительное влияние на архитектуру сохранившегося до наших дней храмового комплекса Ворзогорского погоста, включающего летнюю Никольскую церковь XVII – XIX вв., зимнюю Введенскую церковь XVIII в. и колокольню XIX вв. (рис. 1)

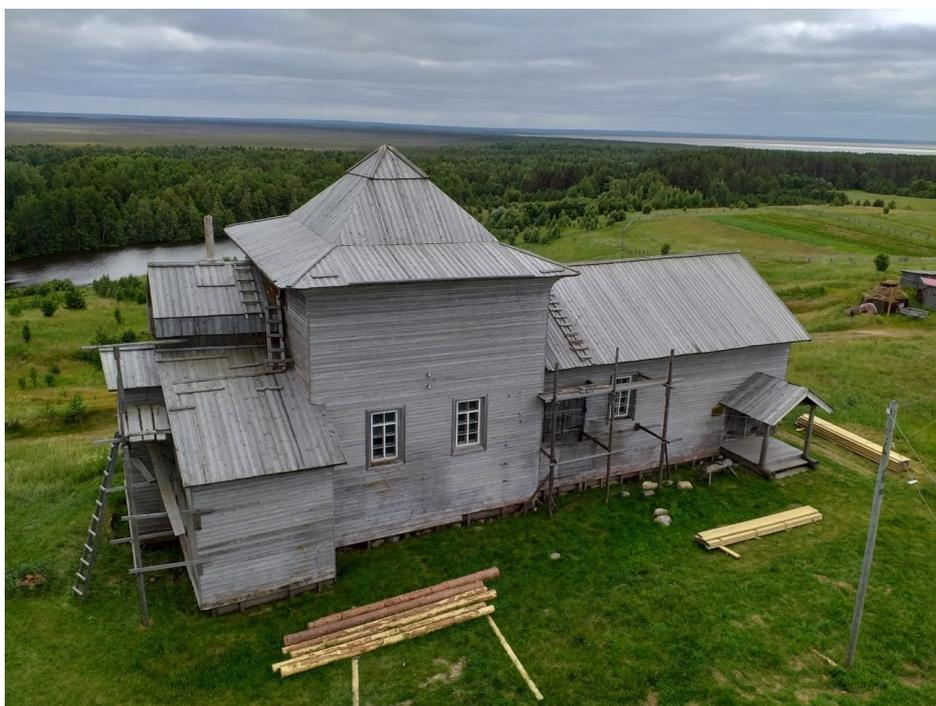
Рис. 2 – Вид на Введенскую церковь с колокольни Ворзозгорского погоста. Фото автора. 2019 г.

В настоящей статье представлены материалы по строительной истории одного из этих памятников – церкви Введения во храм Пресвятой Богородицы (1793). Сохранившаяся на сегодняшний день церковь состоит из основного храмового четверика, трехпрестольного алтаря сложной формы, прямоугольной трапезной и сеней, расположенных относительно продольной оси (рис. 2). К алтарю, представляющему собой комбинацию из двух прямоугольных в плане объемов, с северной стороны примыкает вынесенная за пределы бокового фасада пономарня XIX в. (рис. 3). Основной четверик покрыт четырехскатной крышей с полницами. Первоначально он завершался пятью главами, которые были утрачены. Алтарь покрыт крышами с прямыми скатами, над которыми возвышается бочка. Над бочкой также существовала главка. Центральная часть алтаря имеет самостоятельное двускатное покрытие (рис. 4). Трапезная и сени покрыты единой двухскатной крышей. Внутри все помещения перекрыты плоскими перекрытиями. Снаружи бревенчатые стены покрыты дощатой обшивкой. На всех фасадах расположены регулярные ряды окон.

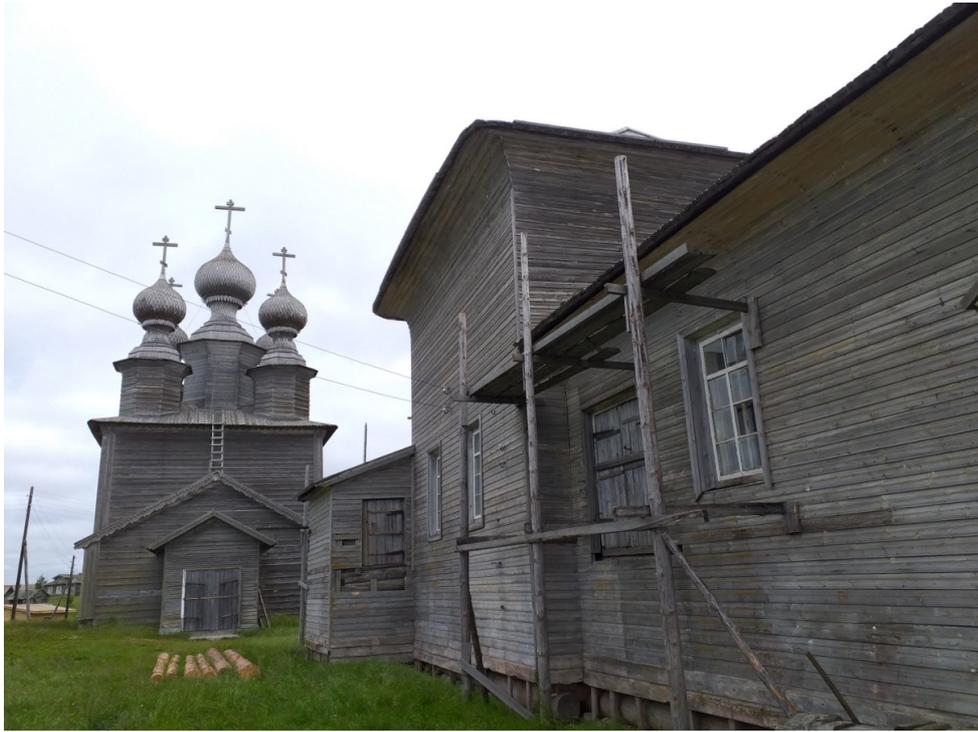
Рис. 3 – Вид на Никольскую церковь Ворзогорского погоста. Справа – северный фасад церкви Введения. Фото автора. 2019 г.

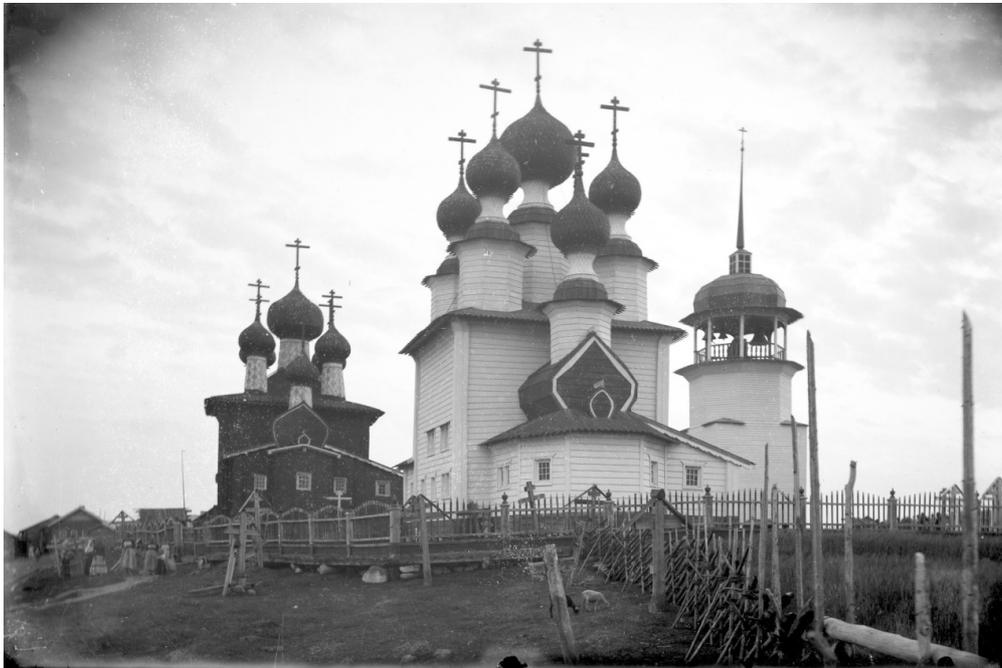
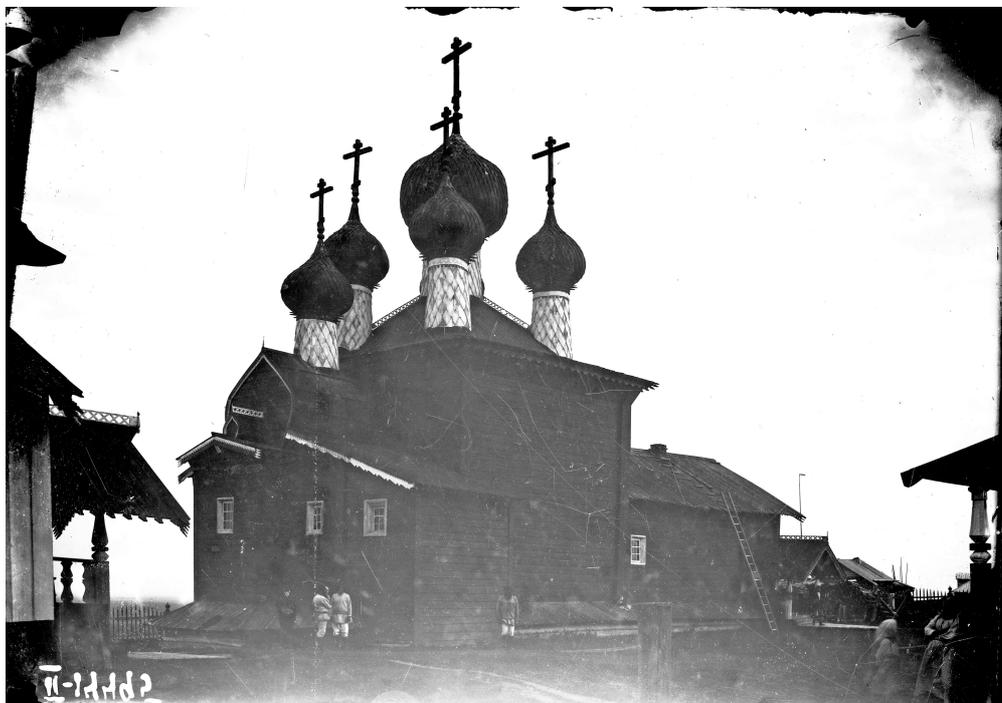
Рис. 6 – Церкви в с. Ворзогоры Архангельской губ. Фото В. В. Сулова. 1886 г. Фотоархив ИИМК РАН. Нег. II. 14404.

Рис. 7 – Введенская церковь, вид с северо-востока. Фото В. В. Сулова. 1886 г. Фотоархив ИИМК РАН. Нег. II. 14495.

В 1886 г. Ворзогоры посетил архитектор и исследователь русского зодчества академик В. В. Суслов. В краткой заметке о селе он отметил сходные черты в облике Введенской и обновленной в 1840-х гг. Никольской церковей: на главных квадратных срубах возвышается по пять глав; пятиугольные срубы алтарей завершаются крышами бочечной формы. С западной стороны к церквям прилегают паперты, и к ним открытые лестницы: те и другие перекрыты двускатными крышами. Все здания обшиты тесом [15, С. 42] (рис. 6, 7).

Первые фотоизображения памятника были выполнены В. В. Суловым в 1886 г. Они позволяют рассмотреть основные элементы декора. Заметно, что тесины полиц, положенные с выносом, были заострены в виде пик. Скаты кровель алтаря украшали лаконичные причелины с кистями. Причелины более богатой резьбы оформляли кровлю единого объема трапезной и паперти (рис. 9). Помимо крупной бочки с главкой центральный алтарный объем завершался кокошником с резным «гребешком» (подобный кокошник располагался и на крыше алтаря Никольской церкви); «гребешками» были также декорированы ребра крыши основного объема и конек крыльца.

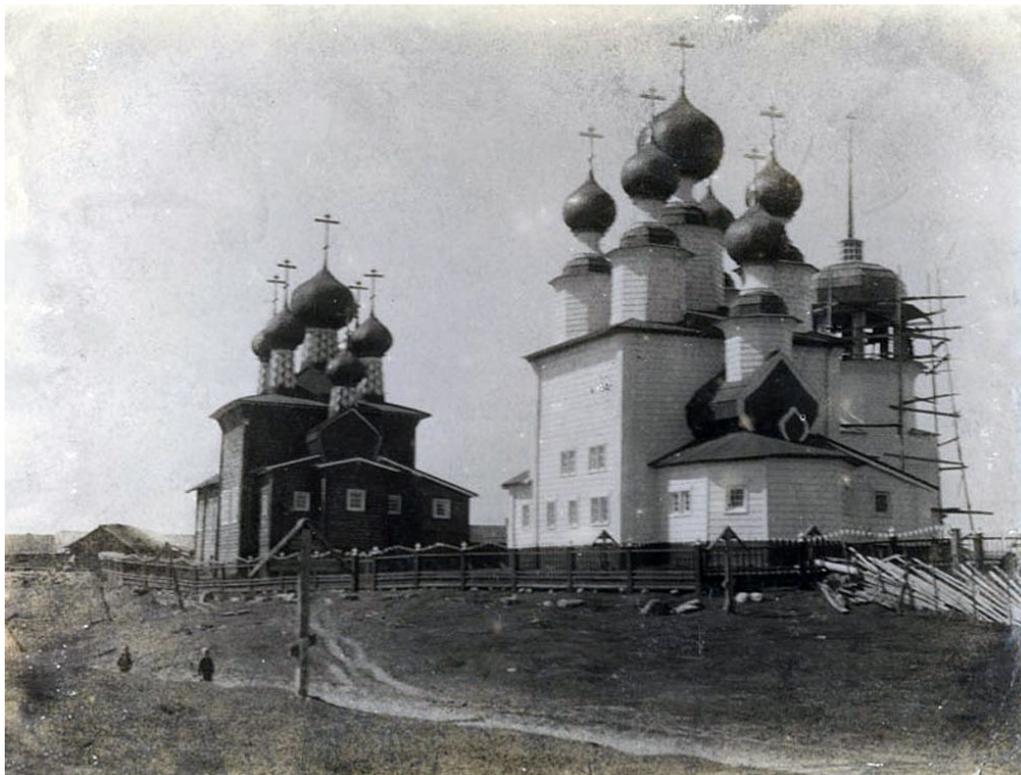
Рис. 8 – Введенский и Никольский храмы. Фото В. А. Плотникова. [17, С. 96]

В 1911 г. в очередном выпуске «Известий Императорской Археологической Комиссии» был опубликован фотоснимок В. А. Плотникова, запечатлевшего общий вид Ворзогорского погоста с юго-востока (рис. 8). В статье о погосте, иллюстрированной данной фотографией, дается описание только Никольского храма; описание Введенской церкви составлено не было.

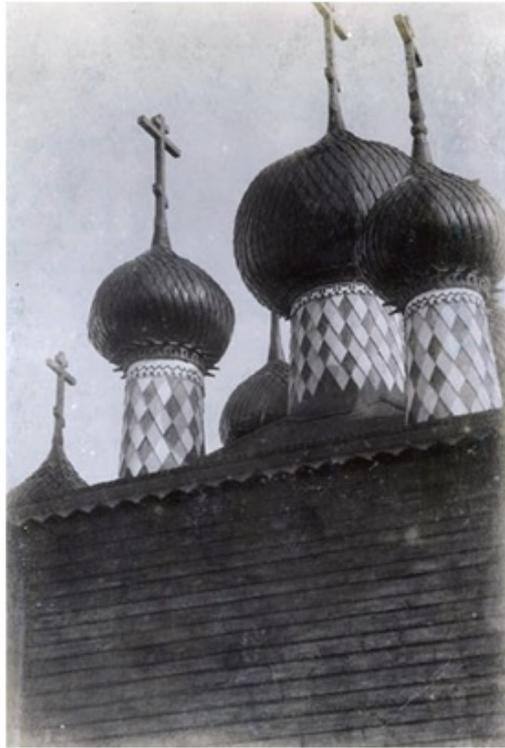
Рис. 11 – Завершение Введенской церкви. Копия с фотографии В. А. Плотникова начала XX в. Из коллекции А. А. Чемесова.

Главы и шейки, покрытые треугольным лемехом, обрамляли резные пояски из треугольников и городков и епанча в виде заостренных клиньев. Стены и крыша церкви были окрашены в темные тона, резной декор алтаря и простые

наличники в оформлении окон с мелкой расстекловкой – выделены светлой краской; лемех на шейках был контрастно окрашен в шахматном порядке (рис. 11).

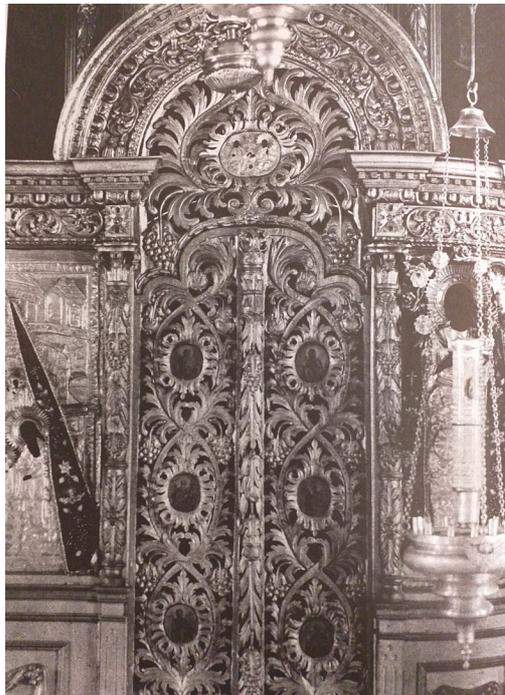
Рис. 12 – Иконостас Введенской церкви. Фото В. А. Плотникова. 1906 г. Фотоархив ИИМК РАН.

Главным украшением интерьера храма был богатый резной иконостас с тремя царскими дверями работы онежских иконостасных мастеров Спицыных [3, С. 137], который, к сожалению, остался лишь на фотографии В. А. Плотникова (рис. 12).

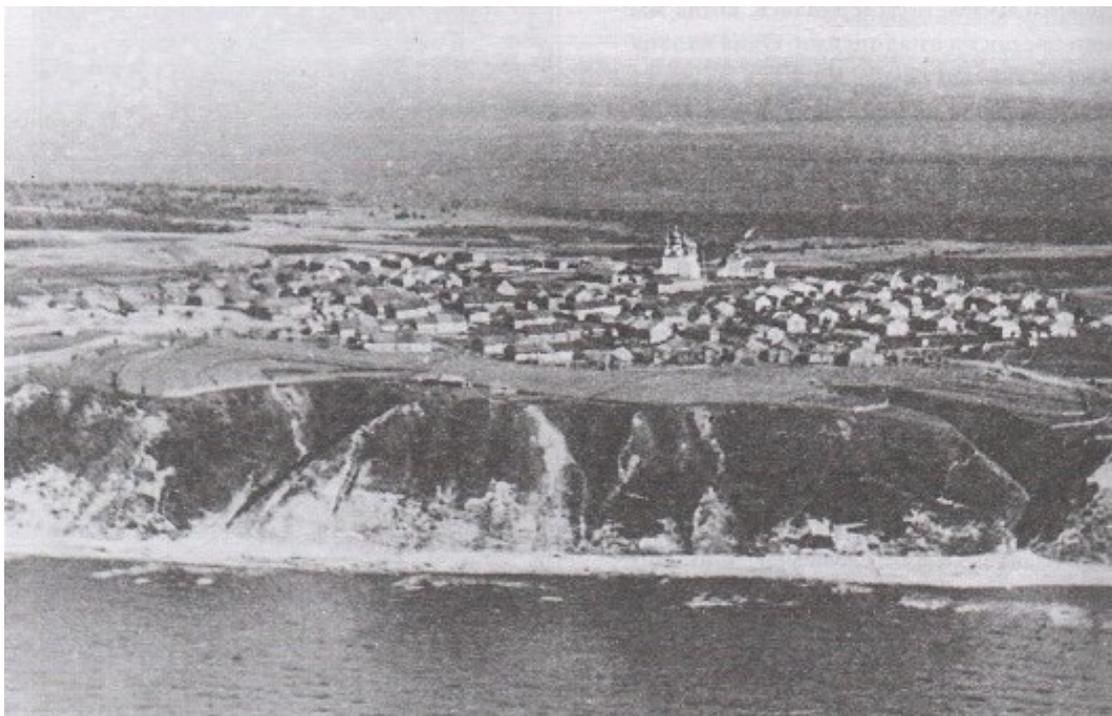
Рис. 13 – Вид на с. Ворзогоры из кабины дирижабля «Граф Цеппелин». 1931 г. Фото из архива А. Гортер.

На фотографии, выполненной с дирижабля «Граф Цеппелин» несколько ранее – в 1931 г., – несмотря на низкое качество, заметно, что в это время на Введенской церкви еще сохранялась как минимум одна центральная глава. То есть, завершение храма было полностью уничтожено в период между 1931 и 1939 гг. (рис. 13).

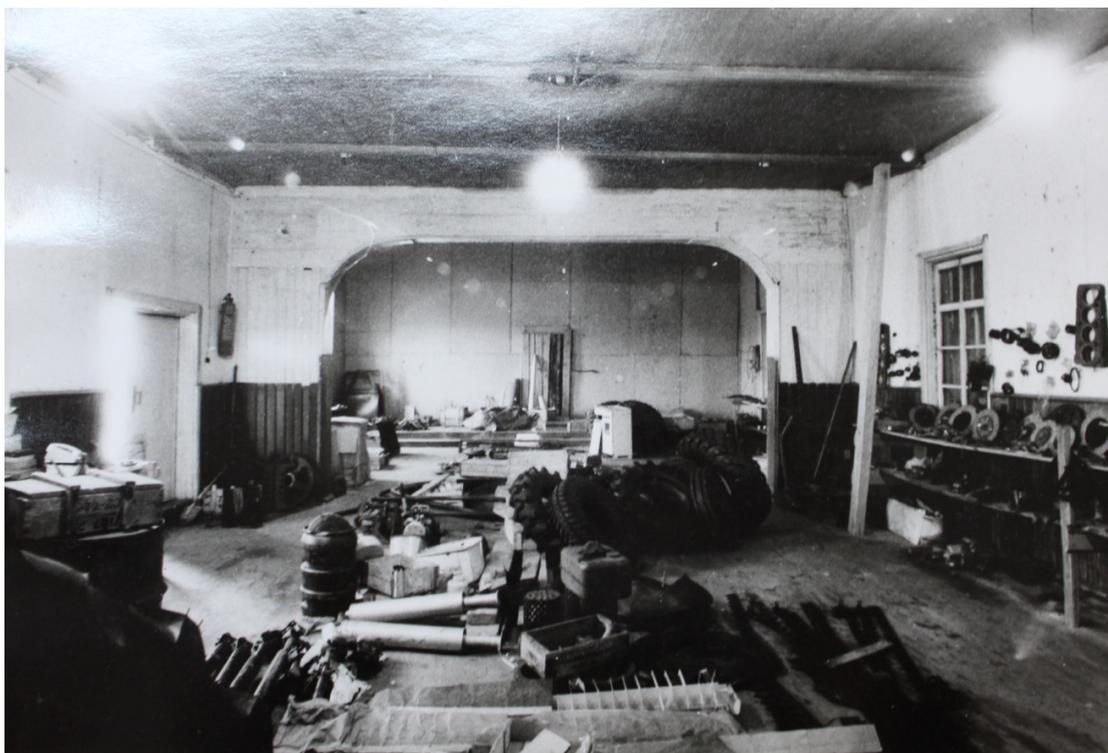
Рис. 14 – Интерьер Введенского храма. Фото С. А. Никольского. 1991 г. Архив ГАУК «НПЦ по охране памятников истории и культуры Архангельской области».

Кроме того, в 1930-х гг. Введенская церковь подверглась перепланировке: было расширено окно для дверного проема, устроен вход с крыльцом, внутренняя западная стена была вырезана для сцены клуба, под который была приспособлена постройка (рис. 14).

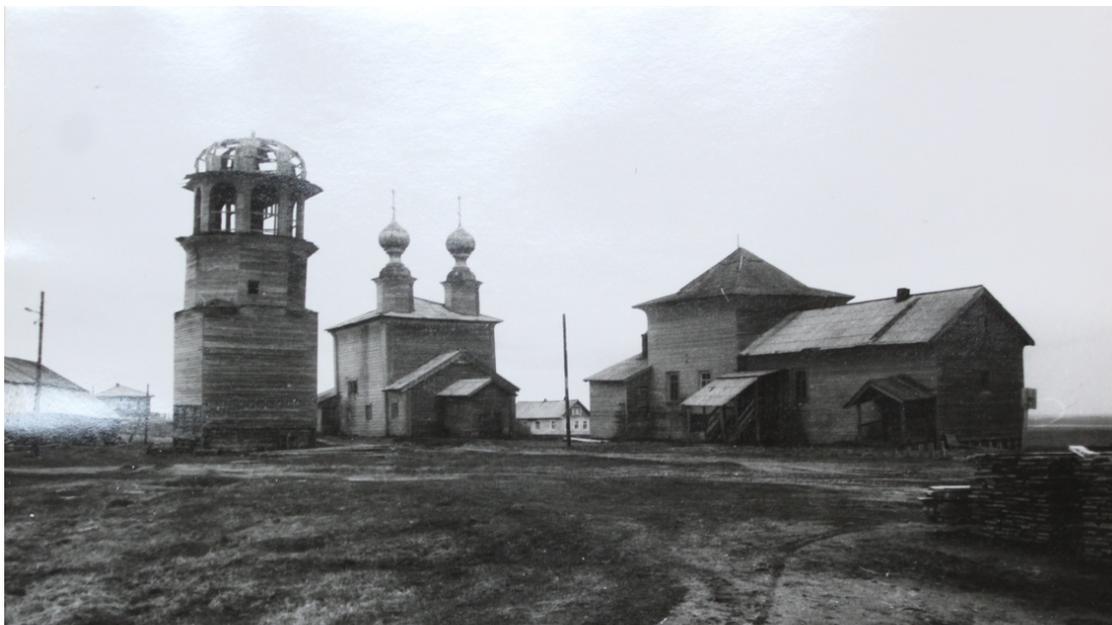
Рис. 15 – Ворзогорский погост. Вид с северо-запада. Фото С. А. Никольского. 1991 г. Архив ГАУК «НПЦ по охране памятников истории и культуры Архангельской области».

Предполагалось, что в 1955 г. Ворзогоры посетит еще одна комиссия, включающая в свой состав специалистов Академии Наук, но, по всей видимости, этот визит не состоялся. Следующее обследование ворзогорских памятников, по итогам которого объекты были паспортизированы, произошло в конце 1980-х – начале 1990-х годов. На фотографиях этого периода заметно, что никакие работы из сформированного в 1954 г. списка проведены не были (рис. 15).

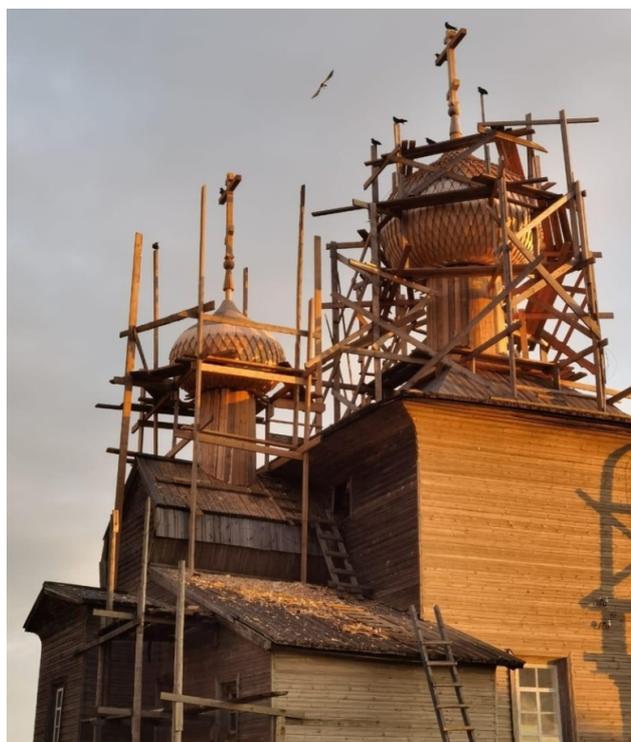
Рис. 16 – Восстановленные главы Введенской церкви. 2020 г. Фото из архива проекта «Общее дело. Возрождение деревянных храмов Севера».

Возрождение Ворзогорского погоста началось в 2008 г. с реставрации сруба и восстановления глав церкви Николая Чудотворца. Работы над завершением церкви Введения продолжаются и сегодня; изготовлены, обшиты лемехом и установлены две главы – крупная центральная и малая главка на алтаре (рис. 16).

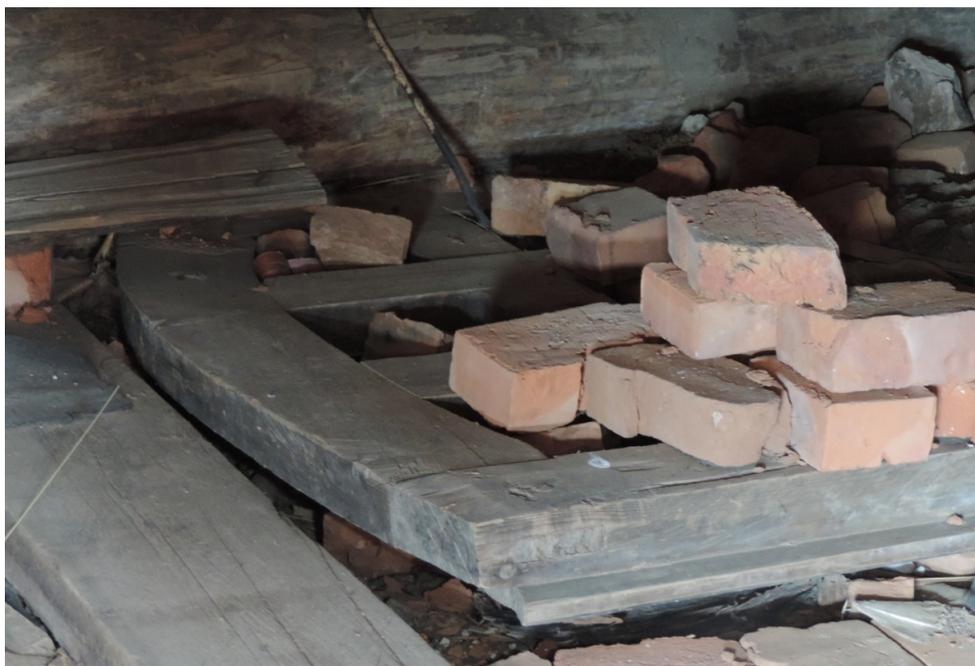
Рис. 17 – Подлинная решетчатая дверь в подклете Введенской церкви. Фото автора. 2019 г.

В 2018 г. в подклете под грудой опилок и строительных отходов была обнаружена массивная, хорошо сохранившаяся решетчатая дверь. Натурное обследование ценной находки позволило предположить, что это одна из дверей, установленных при постройке храма между трапезной и церковью и упомянутых в описи 1803 г. (рис. 17).

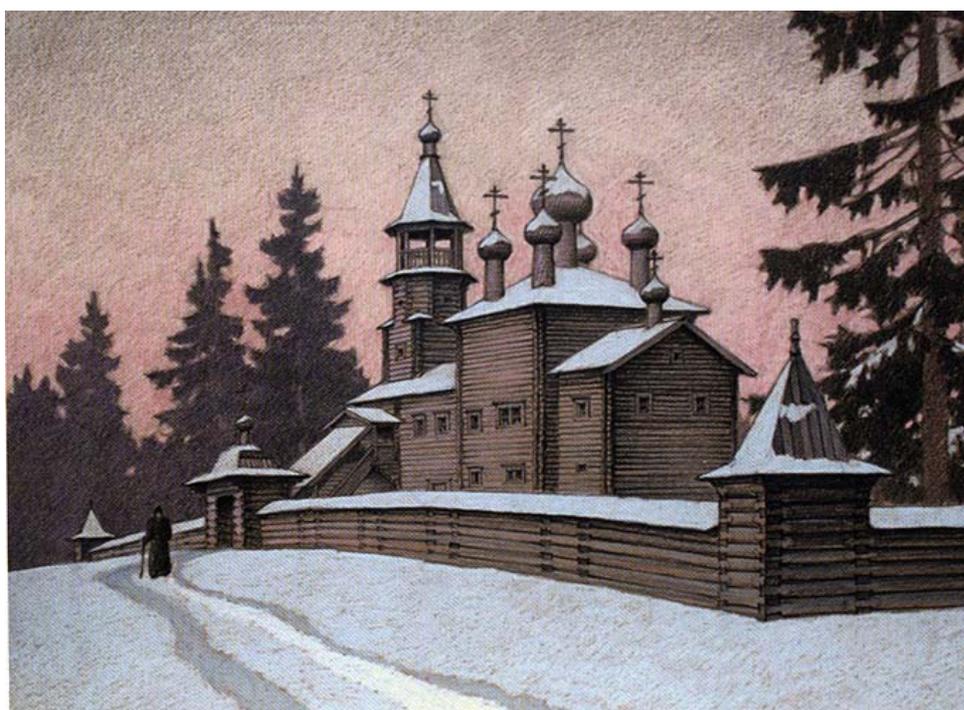
Рис. 18 – Церковь Троицы Живоначальной в Юрьегогорской пустыни (1796). Реконструкция А. Б. Бодэ.

В русле этой традиции в Онежском уезде были возведены хронологически близкая к Введенской церкви Троицы Живоначальной в Юрьегорской пустыни (1796; утрачена) (рис. 18) и Сретенская церковь в с. Малошуйка (1873) (рис. 19), в Кемском уезде – церковь Николая Чудотворца в с. Сумский Посад (1767; утрачена) (рис. 20).

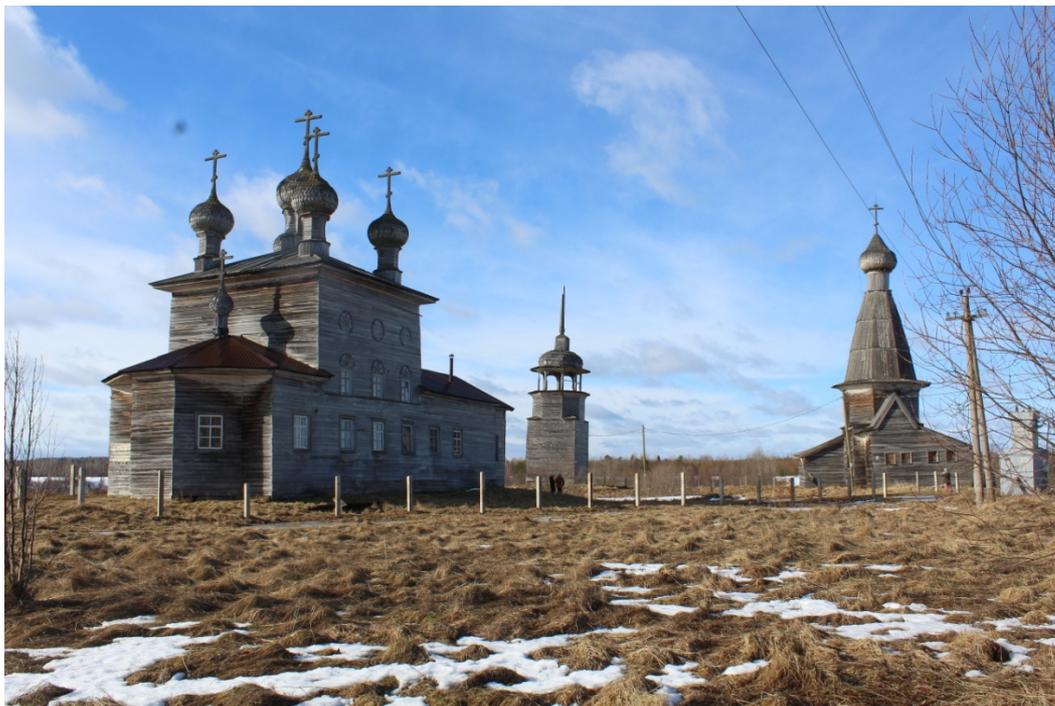
Рис. 19 – Храмовый комплекс Малошуйского погоста, Онежский район Архангельской области. Слева – церковь Сретения Господня (1873).  
Фото автора. 2020 г.

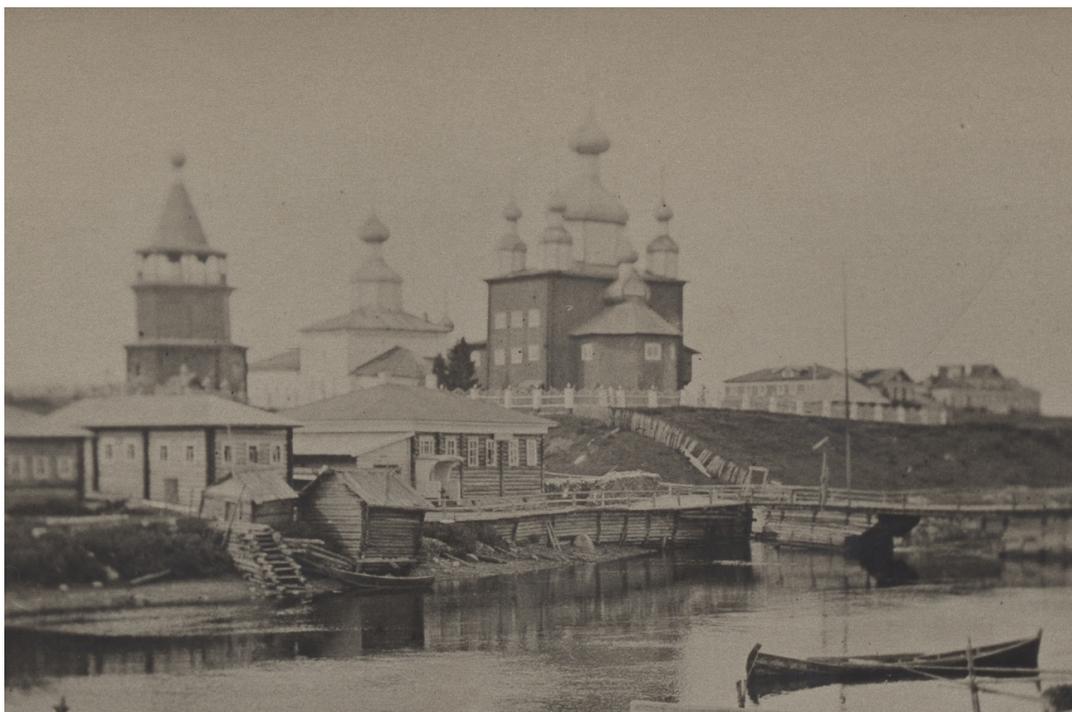
Рис. 20 – Сумский Посад. На переднем плане – церковь Николая Чудотворца (1767). Начало XX в. [22, Л. 1]

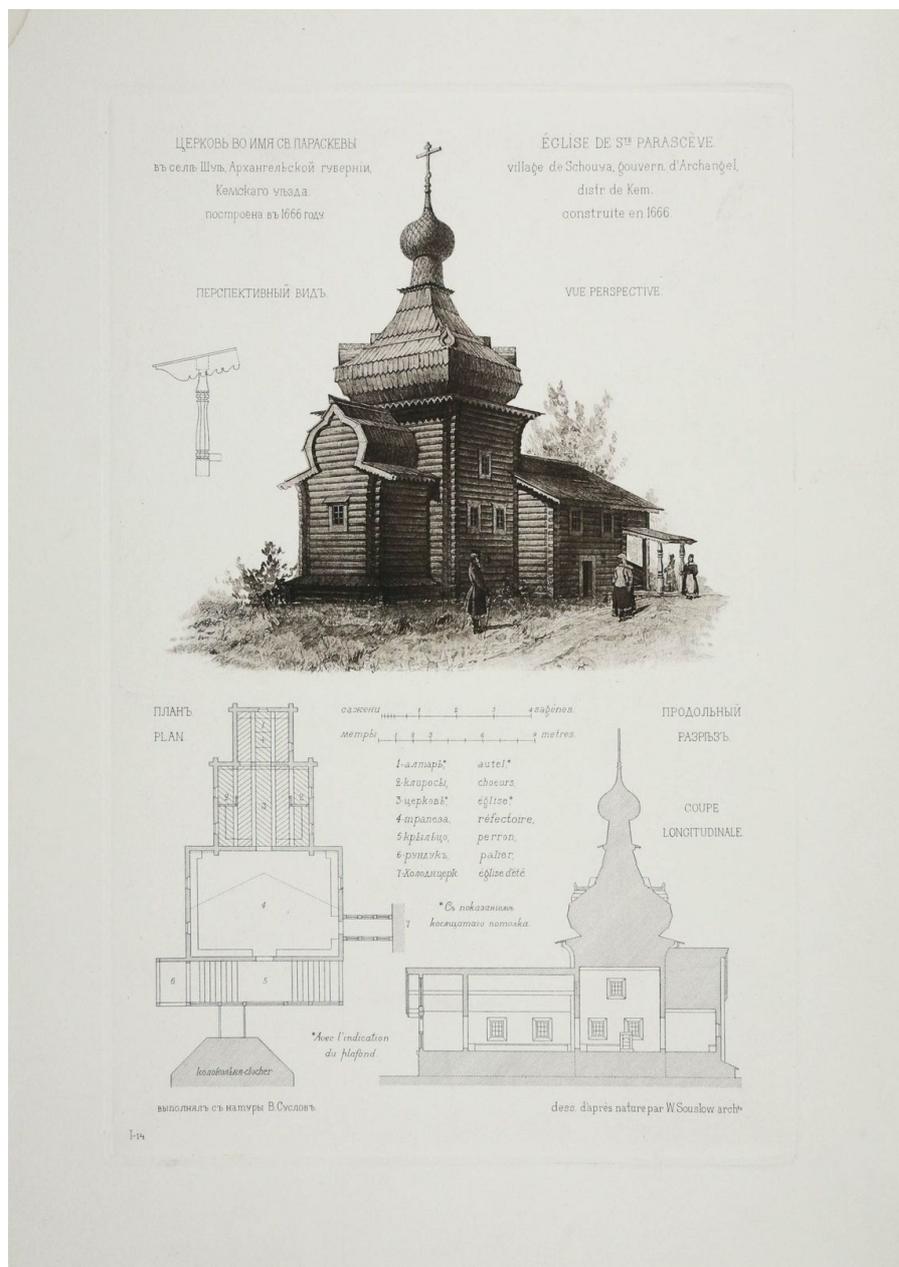
Рис. 21 – Церковь Параскевы Пятницы в Шуерецком (1666).  
Обмер и рисунок В. В. Сулова [23].

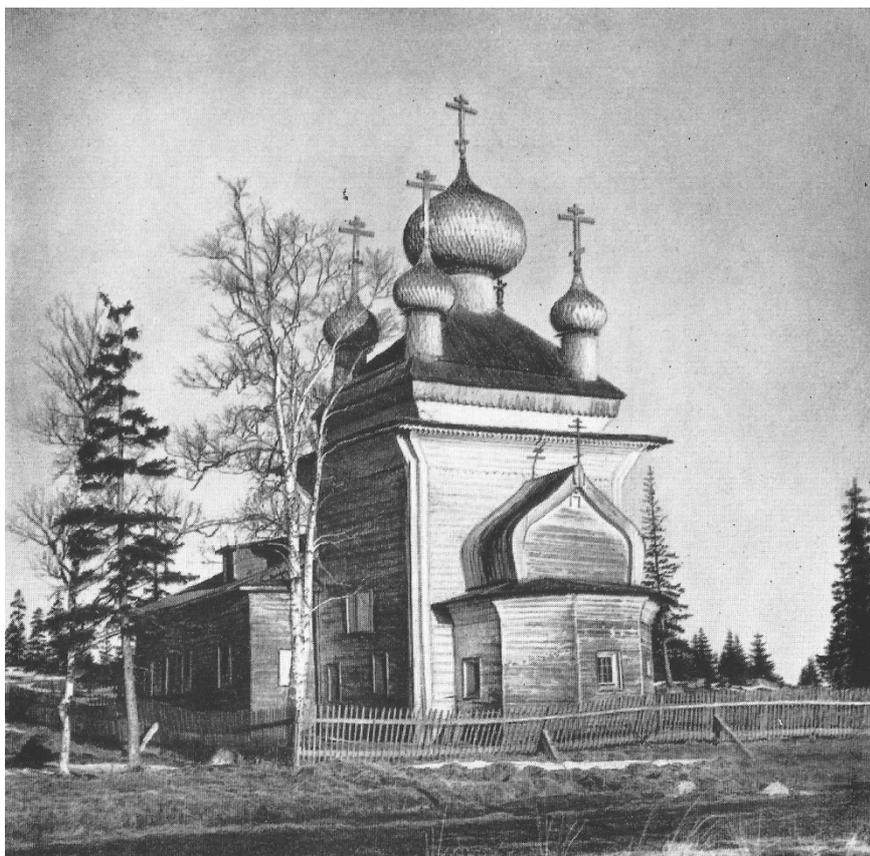
Рис. 22 – Церковь Петра и Павла в с. Вирма, XVII в. [24, С. 152].

Несмотря на это совпадение, возрогорскую Введенскую церковь необходимо рассматривать именно в контексте народной архитектуры Поморья. Композиция пятиглавого, кубического в объеме храма обогащена живописными элементами, характерными для традиционного деревянного зодчества. Алтарная часть состоит из двух прямоугольных в плане объемов, увенчанных бочкой с кокошником (утрачен). Такое решение является вариацией на тему архаичного прямоугольного алтарного прируба с бочкой в завершении, существовавшего, например, у ныне утраченной церкви Параскевы Пятницы в с. Шуерецкое Кемского уезда (1666) (рис. 21). Крутой повал в завершении основного объема отсылает к архитектуре беломорских храмов XVII в. с массивным четвериком, среди которых можно назвать ту же церковь Параскевы Пятницы, а также церковь Петра и Павла в карельском селе Вирма (рис. 22). Приподнятое в центре покрытие сруба Введенского храма с полицами по краям – также характерная региональная черта: ее мы находим в завершении алтаря Никольской церкви в Малошуйке (1638); аналогичное покрытие имели «рукава» крестообразного сруба Никольского храма в Шуерецком (XVI-XVIII вв.; утрачен). Декоративную обработку кокошниками также можно отнести к устойчивым особенностям деревянной архитектуры нижней Онеги и Онежского Поморья.
